Instituto da Mobilidade
e dos Transportes Terrestres, I.P.

TRANSPORTE FERROVIÁRIO
RELATÓRIO ANUAL DE SEGURANÇA DE 2011

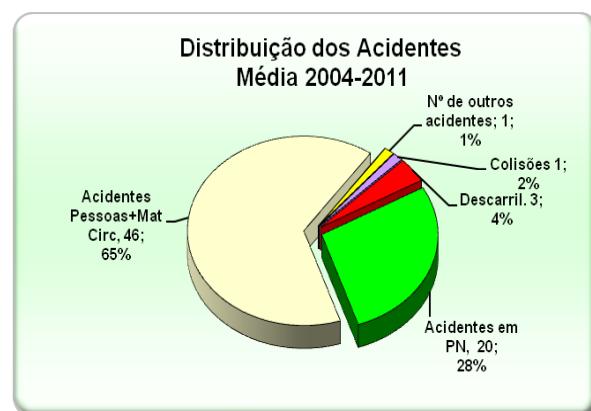
Pela análise do gráfico circular ao lado, constata-se que os acidentes que ocorrem devido à atividade intrínseca do caminho-de-ferro, a que correspondem as colisões, descarrilamentos, e incêndios em material

circulante, representam apenas uma pequena parcela do total (7%), verificando-se ainda

relativa estabilidade na frequência com que ocorrem ao longo do tempo.

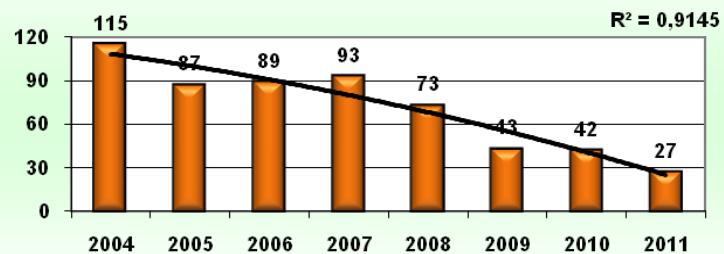
Nº TOTAL DE ACIDENTES

Pela análise desses gráficos continua a verificar-se que existe uma tendência definida de redução do total de acidentes, correlacionada principalmente com a tendência de redução nos acidentes mais frequentes: acidentes com pessoas causados por material circulante em movimento e acidentes em passagens de nível.

Na página 13 são apresentados os gráficos relativos à evolução dos acidentes no período 2004-2011 e respetivas linhas de tendência.

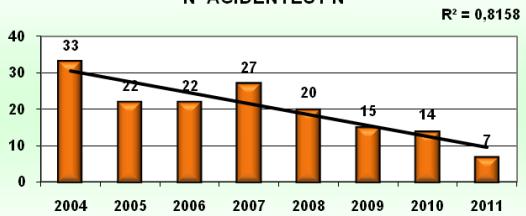
Nº ACIDENTES PN

Nota-se com clareza que a redução do número de acidentes em passagens de nível, reflete o impacto positivo do programa de supressão e beneficiação destas passagens, empreendido pelo gestor da infraestrutura, bem como o impacto das campanhas mediáticas de sensibilização da população que têm sido efetuadas.

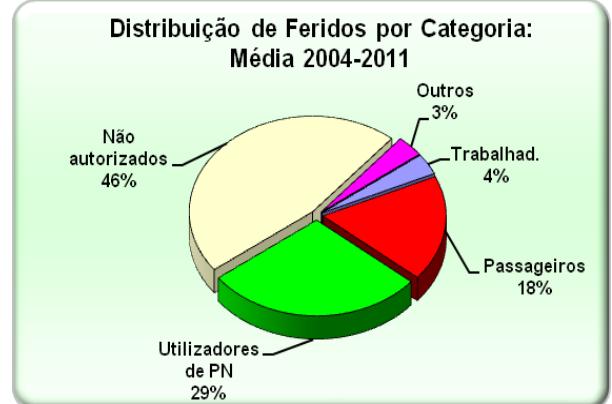
Relativamente à distribuição pelas diversas categorias, o padrão de distribuição é semelhante ao dos mortos, em que a esmagadora maioria dos feridos pertencem à categoria das pessoas não autorizadas e utilizadores de passagens de nível.

A distribuição média ao longo dos anos 2004 a 2011 continua a revelar a existência de uma parcela não negligenciável de passageiros feridos (18%), ao contrário do que acontece com as vítimas mortais, onde os passageiros apenas representam 2% do total.

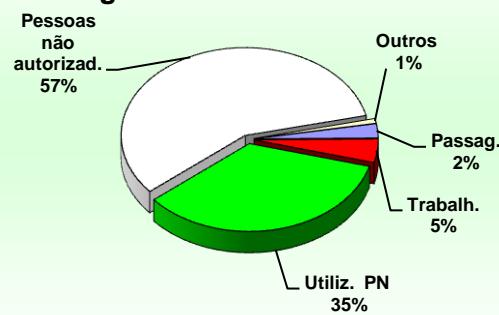
Distribuição de MFGP por Categoria: Média 2004-2011

Estando os gráficos das várias categorias parciais representados com a mesma escala, é de notar o muito pequeno contributo que as categorias relativas a passageiros, trabalhadores e outros dão para o risco global e que se pode confirmar através da análise do gráfico abaixo.

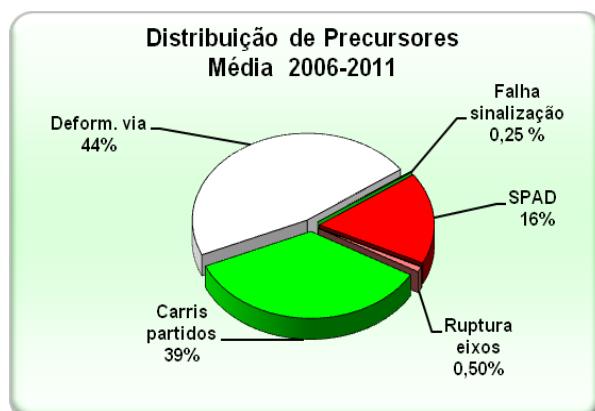
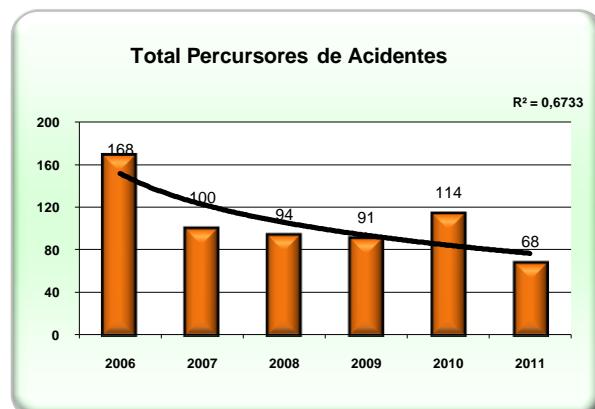
Relativamente à distribuição média dos precursors de acidentes no período de 2006 a 2011, verifica-se que existem três categorias principais em termos numéricos - deformações na via, carris partidos e SPAD's.

Releva-se que no caso dos SPAD's, houve uma evolução desfavorável em 2011 com um acentuado acréscimo relativamente ao ano anterior (+ 266 %). Sendo este um dos percursors de acidentes com maior perigosidade, não pode deixar de se manifestar preocupação por este acréscimo, sendo necessário investigar e corrigir as causas que estiveram na sua origem.

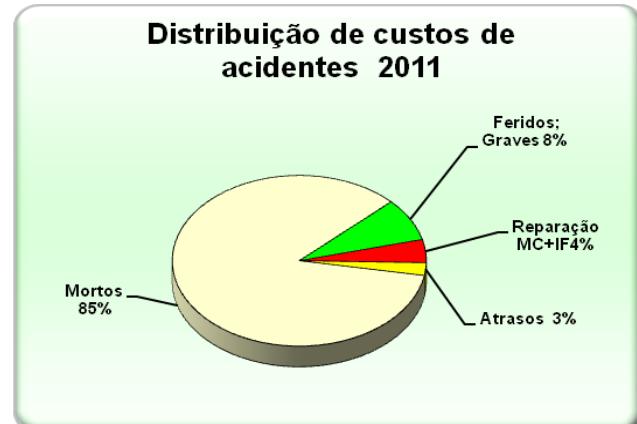
Tendo em consideração que em 2011 se assistiu a uma significativa redução do número de mortos relativamente a 2010 - sendo esta a categoria que representa maior peso nos custos totais dos acidentes (85%) - consequentemente os custos dos acidentes, em 2011, baixaram substancialmente relativamente a 2010 (- 41%).

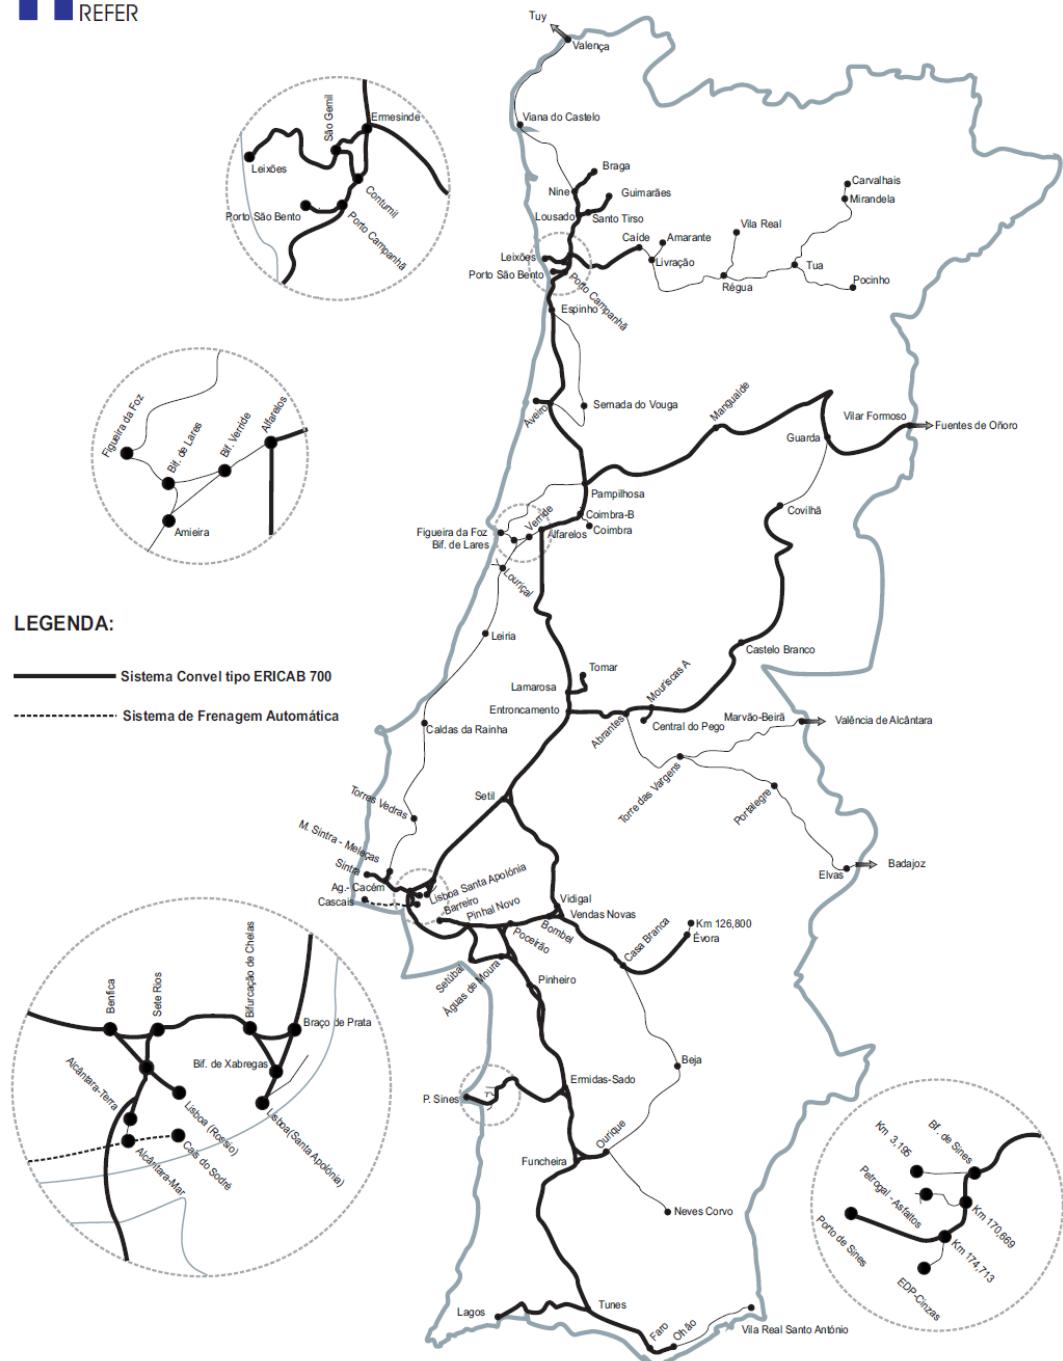
A.1.1 – Mapa dos Sistemas de Controlo Automático de Velocidade

Sistemas de Controlo de Velocidade
