INSTITUTO DA  
MOBILIDADE E DOS  
TRANSPORTES, I.P.

# Transporte Ferroviário

## Relatório Anual de Segurança de 2013

2014.09.29

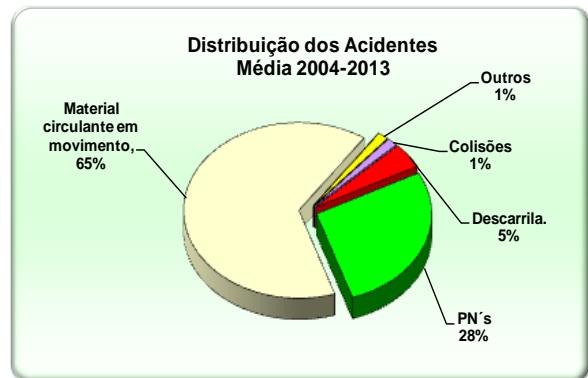
Pela análise do gráfico circular ao lado, constata-se que os acidentes que ocorrem devido à atividade intrínseca do caminho-de-ferro, a que correspondem as colisões, descarrilamentos, e incêndios em material circulante, representam apenas uma pequena parcela do total (6%), verificando-se ainda a sua reduzida magnitude e relativa estabilidade na frequência com que ocorrem ao longo do tempo.

A distribuição dos acidentes e o seu peso relativo mantém-se praticamente inalterada relativamente ao ano anterior, verificando-se que cerca de 65% pertencem à categoria dos acidentes com pessoas causados por material circulante em movimento e 28 % acontecem nas passagens de nível.

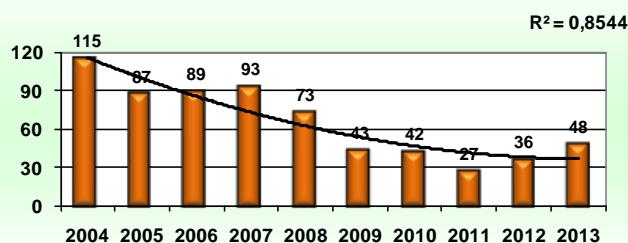
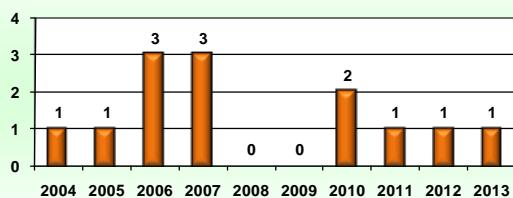
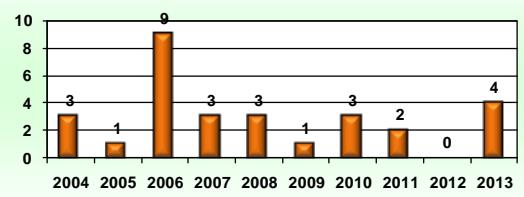
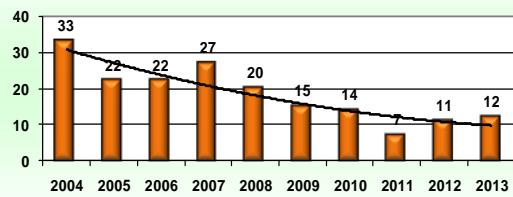
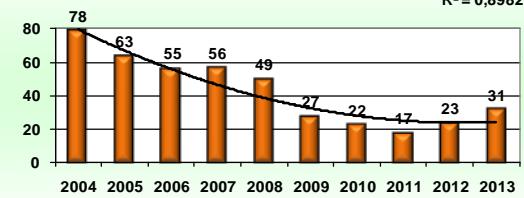
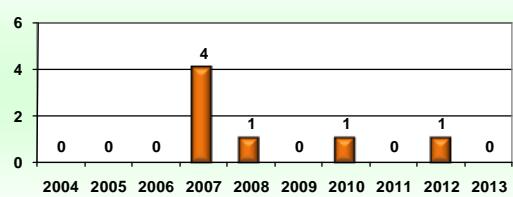
**Nº TOTAL DE ACIDENTES**

Na página 13 são apresentados os gráficos relativos à evolução dos acidentes no período 2004-2013 e respectivas linhas de tendência.

Pela análise desses gráficos continua a verificar-se que existe uma tendência clara de redução do total de acidentes, correlacionada principalmente com a tendência de redução nos acidentes mais frequentes: acidentes com pessoas causados por material circulante em movimento e acidentes em passagens de nível. Em 2011 atingiu-se um mínimo e nos últimos dois anos os acidentes voltaram a crescer. Como a série ainda é pequena (10 anos), não é possível antever se este recrudescimento é consistente ou se é uma variação natural devido a factores externos, dado que os acidentes mais frequentes acima referidos têm origem extrínseca ao caminho-de-ferro.

Nota-se com clareza que a redução do número de acidentes em passagens de nível ao longo dos anos reflete o impacto positivo do programa de supressão e beneficiação destas passagens empreendido pelo gestor da infraestrutura, bem como o impacto das campanhas mediáticas de sensibilização da população que têm sido efectuadas, embora nos dois últimos anos estas acções não tenham tido os efeitos desejados, pois os acidentes aumentaram relativamente ao mínimo atingido em 2011.

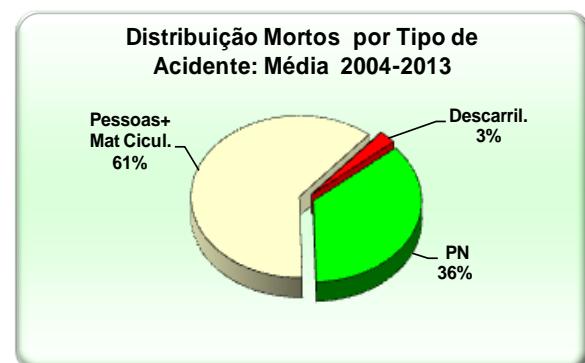
Estes acidentes embora tendo grande visibilidade mediática e impacto social, foram nos últimos 10 anos responsáveis apenas por 1,7 % das vítimas, sendo que nos últimos cinco não houve qualquer vítima mortal neste tipo de acidentes de carácter intrinsecamente ferroviário.

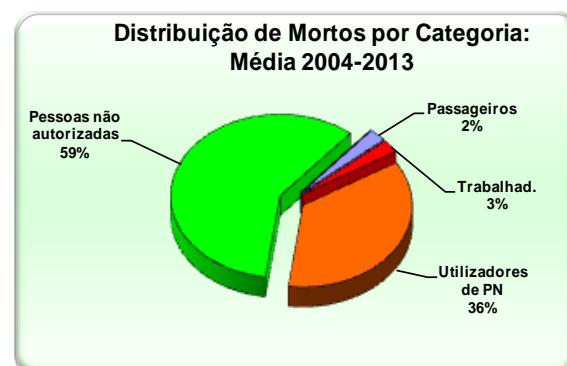
**Nº MORTOS**
 $R^2 = 0,68$

Como tendência de longo prazo, verifica-se um nítido e consistente decréscimo do número de mortos devido a acidentes no caminho-de-ferro (ver gráficos da página seguinte) ao longo dos últimos dez anos, o que não pode deixar de ser relevado como bastante positivo e que se correlaciona diretamente com as medidas de redução e modernização das PN e com a melhoria do controlo dos riscos associados à segurança da circulação, quer através de novas disposições regulamentares, quer através de introdução ou melhoria de sistemas técnicos

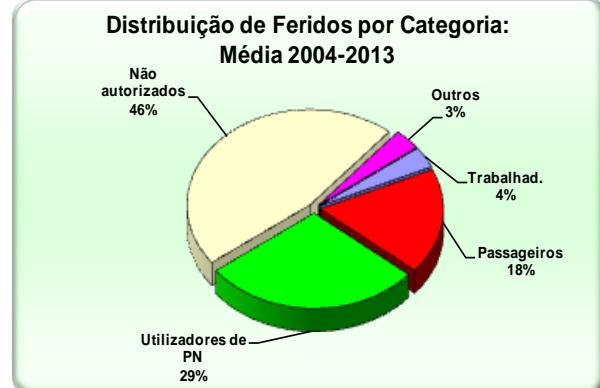
A distribuição média ao longo dos últimos 10 anos (2004 a 2013) continua a revelar a existência de uma parcela não negligenciável de passageiros feridos (18%), ao contrário do que acontece com as vítimas mortais, onde os passageiros apenas representam 2% do total.

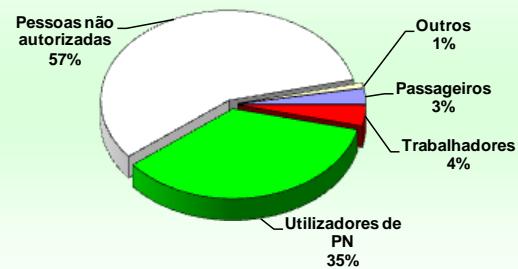
**Distribuição de MFGP por Categoria: Média 2004-2013**

Estando os gráficos das várias categorias parciais representados com a mesma escala, é de notar apenas o contributo residual que as categorias relativas a passageiros, trabalhadores e outros dão para o risco global, o que se pode confirmar através da análise do gráfico abaixo.

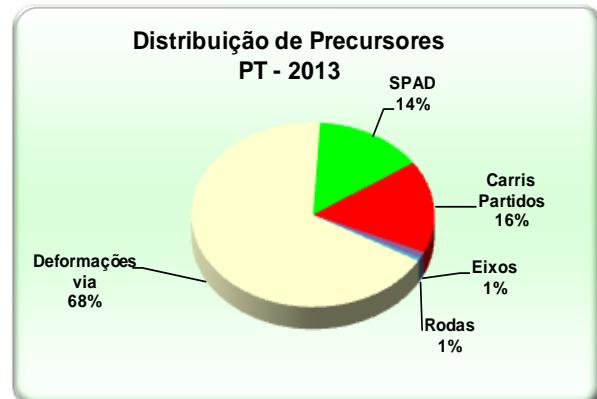
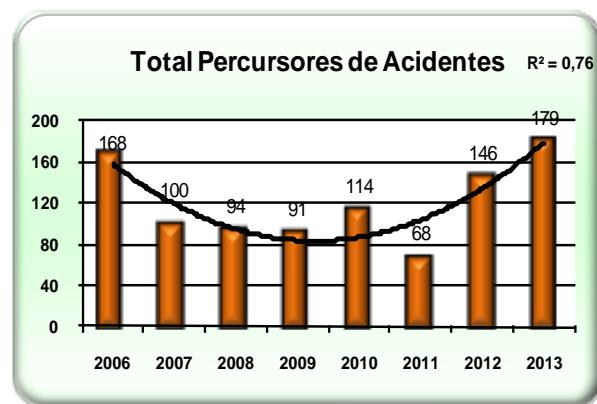
Relativamente às deformações da via, o aumento significativo registado nos dois últimos anos tem de ser profundamente investigado e urgentemente corrigido, pois indica uma degradação das condições de circulação na rede ferroviária nacional, eventualmente por deficiências da sua manutenção.

Assinala-se também que no caso dos SPAD's, continuou em 2013 a evolução negativa que se iniciou em 2011, com um acréscimo de 4 %, relativamente ao ano de 2012, sendo que este foi novamente o ano da série de dados em que se registaram mais incidentes deste tipo.

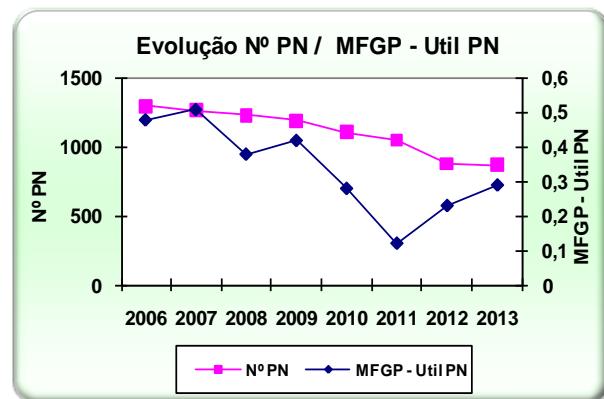
gráfico seguinte, que a redução do número de passagens de nível verificada no ano de 2013 não teve tradução na diminuição da sinistralidade. Antes pelo contrário, verificou-se uma subida relativamente ao mínimo de 2011 e ao ano de 2012.

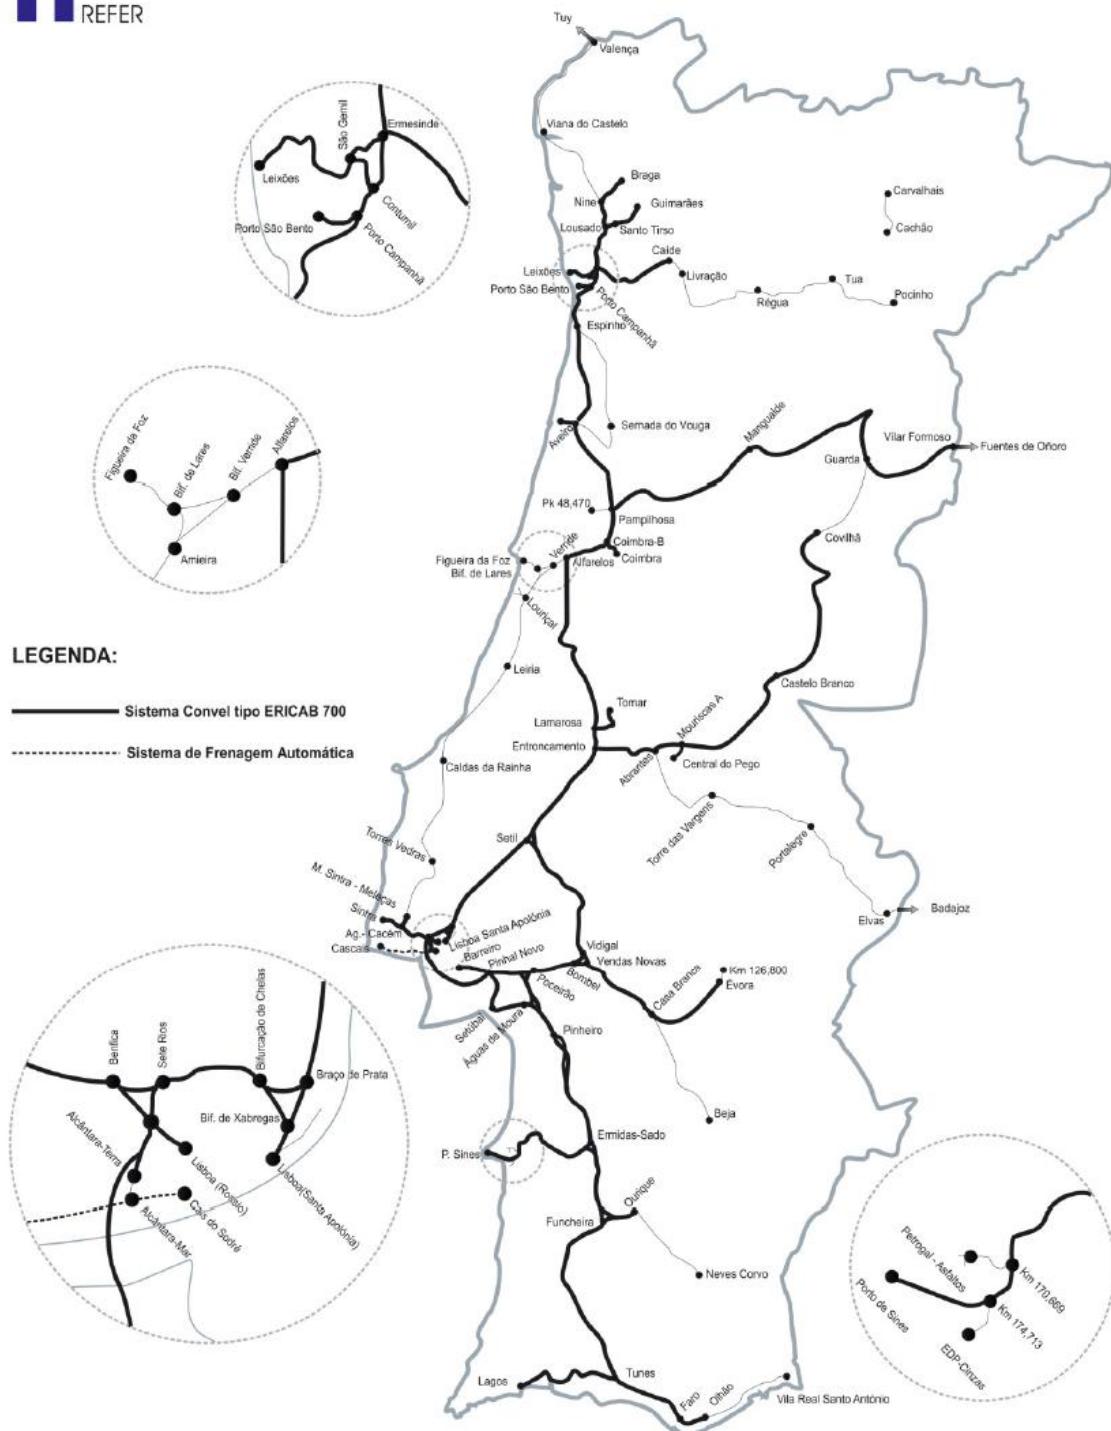
### A.1.1 – Mapa dos Sistemas de Controlo Automático de Velocidade

#### Sistemas de Controlo de Velocidade
