TRANSPORTE FERROVIÁRIO
RELATÓRIO ANUAL DE SEGURANÇA

2014

CONTROLO DO DOCUMENTO		
Elaborado por:	Instituto da Mobilidade e dos Transportes, I.P. Avenida das Forças Armadas, nº 40 1649-022 Lisboa Portugal	
Aprovado por:	Conselho Diretivo	Assinado no original
Revisto por:	José Pinheiro (Eng.º) Paulo Taveira (Eng.º)	Assinado no original
Elaborado por:	João Silva (M.A.)	Assinado no original
Edição/Revisão:	01 / 2015	
Data:	05-10-2015	
Tipo de Documento:	Relatório	
Status do documento:	Final

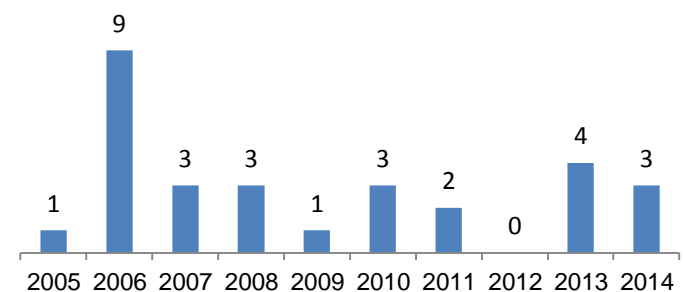
Gráfico 11 - Descarrilamentos

Quanto a descarrilamentos (Gráfico 11), houve um decréscimo em relação a 2013, mantendo-se as ocorrências em 2014 em linha com a tendência durante o período.

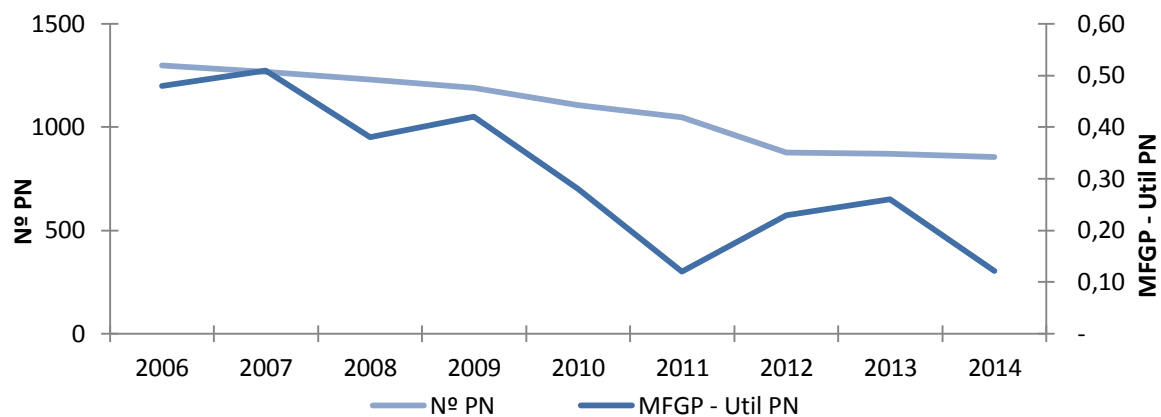
Gráfico 15 - Evolução do número de PN / Índice MFGP - Utilizadores de PN, 2006 - 2014

Relativamente à categoria “Passagens de Nível”, onde se tem registado maior evolução positiva no que respeita à diminuição e melhorias técnicas e onde o Estado tem alocado avultados recursos financeiros, constata-se (Gráfico 15) que a redução do número de passagens de nível traduziu-se na diminuição da sinistralidade dos utilizadores destas passagens. Este efeito manifestou-se acentuadamente em 2014, contrariamente aos dois anos anteriores.
